## بعض الأعمال الهامة التي قامت بها

ادارة حفظ الآثار العربية في السنة الأخيرة

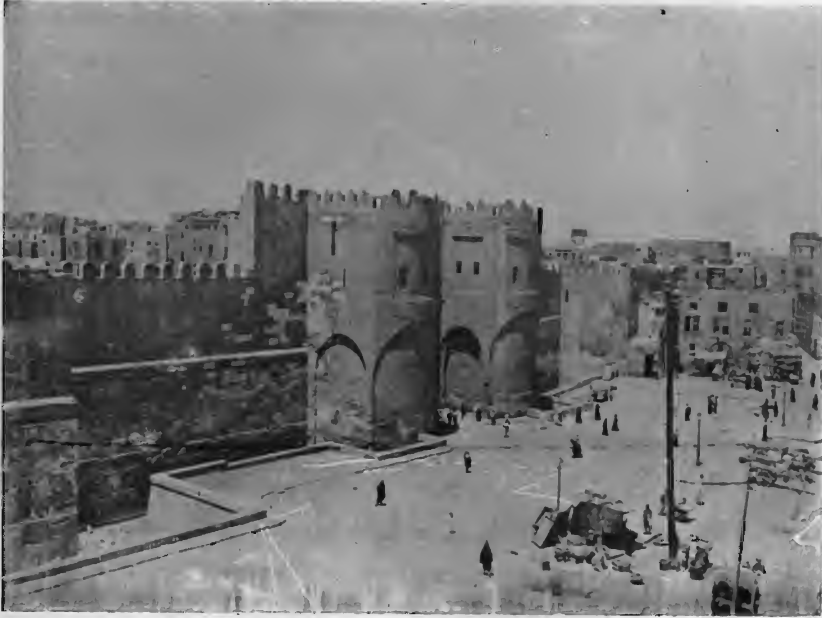
شكل !

باب الفتوح وجزء من السور الممتد منه الى باب النصر بعد انشاء الميدان أمامه

كان يمتد أمام هذه الاستحكامات وقد تم الآن تنفيذ جزء كبير من غرب باب الفتوح متجها الى باب النصر •  
والآن وقد تم فتح طريق متسع أمام هذه الاستحكامات من باب الفتوح الى باب النصر أصبح في الاستطاعة مشاهدة ما بها من جمال وروعة كما كانت أيام الفاطميين •

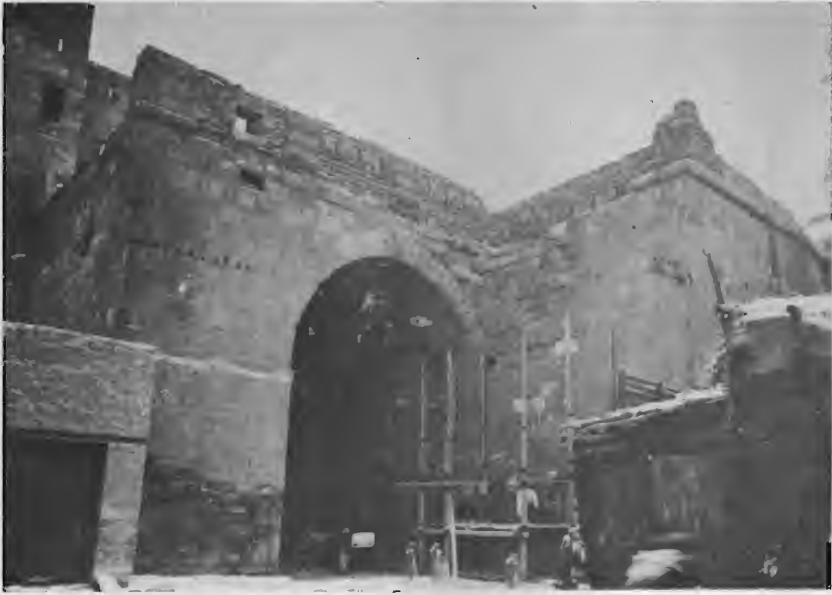
شكل ٣

باب النصر من الخلف قبل تخليته وازالة أبنية الحملة الفرنسية

وقد تمكنت الادارة في السنوات الأخيرة من القيام بكثير من  
الاصلاحات والترميمات في الاستحكامات المذكورة فهدمت جميع المباني  
التي أحدثتها الحملة الفرنسية في مصر في الجزء الداخلي من السور . كما  
قامت بترميمات عديدة في أجزاء متفرقة من الأسوار والأبراج بمباني الحجر  
على مثال المباني القديمة مستخدمة في ذلك الأحجار الكبيرة والشرفات  
الضخمة المستديرة النهايات كما اهتمت بإعادة تبليط الأسطح فأتمت تبليط  
سطحي باب النصر وباب الفتوح وسطح برج السلم الكبير الذي يقع غرب  
باب الفتوح وأجزاء أخرى متفرقة من باب الفتوح الى باب النصر .  
كذلك قامت الادارة منذ أربعة أعوام في اقامة خندق بعرض ستة  
أمتار جعلت مستوى أرضيته مع مستوى خندق بدر الجمالي القديم الذي

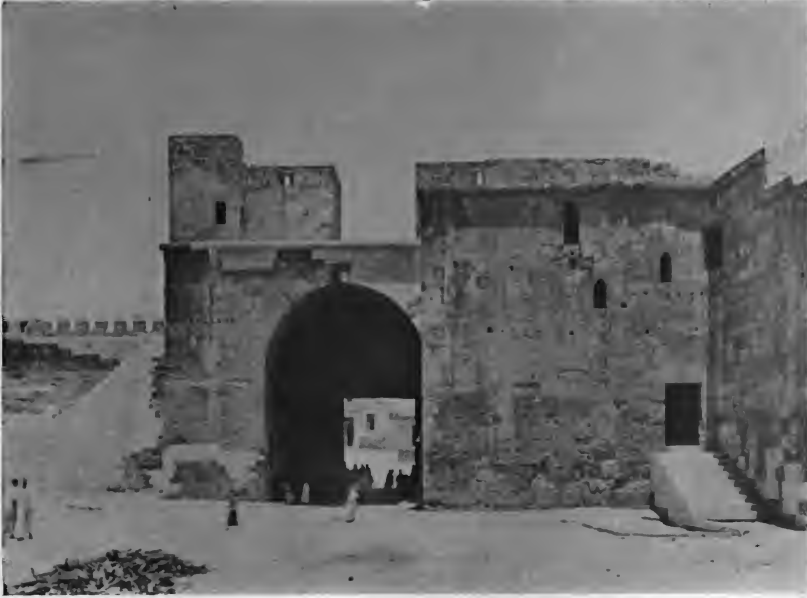
شكل ٤

باب النصر من الخلف بعد ازالة اُبنية الحملة الفرنسية

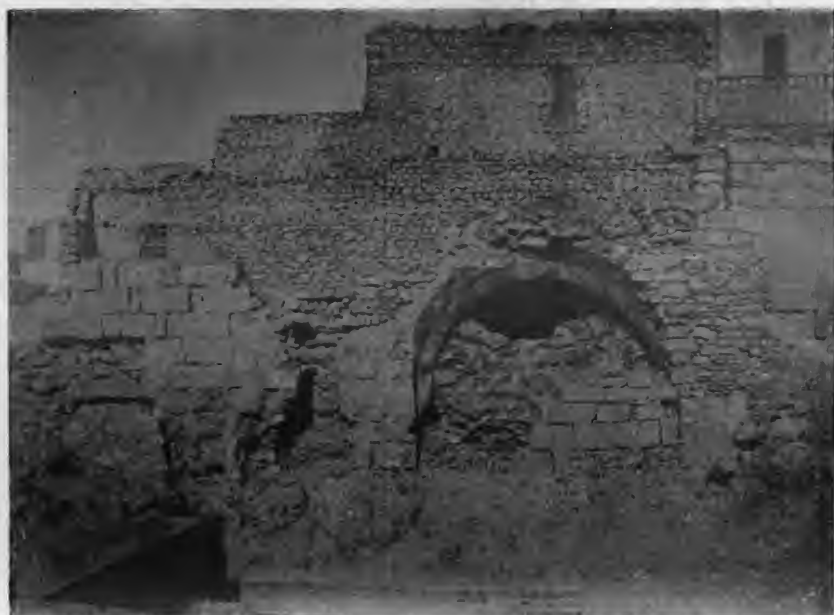
شکل ۵

باب القرافة كما كان قبل كشفه

ولم يقتصر عمل الادارة على تخلية وحفظ وترميم هذه الاستحكامات بل انها تقوم أيضا بعمل الاستكشافات اللازمة لتحديد معالمها • وقد تمكنت من أربع سنوات من كشف باب القرافة الذي أقامه صلاح الدين حوالى سنة ٥٧٢ هـ ( ١١٧٦ م ) بالجهة الشرقية للقاهرة بعد أن ظل موقعه مجهولا حقه طويلة من الزمن وهو على نظام تخطيط باب المدرج بالقلعة ومن النوع المعروف بالباشورة ذى المدخل المنثنى واهتمت بترميم بعض مبانيه وأقامت حوله خندقا عميقا لتحديد ارتفاعه الأصلي ويجرى الآن نزع ملكية المباني الراكبة عليه والتي تلاصقه من الجهة الغربية ليتسنى اظهاره كاملا طبقا لتخطيطه الأصلي •

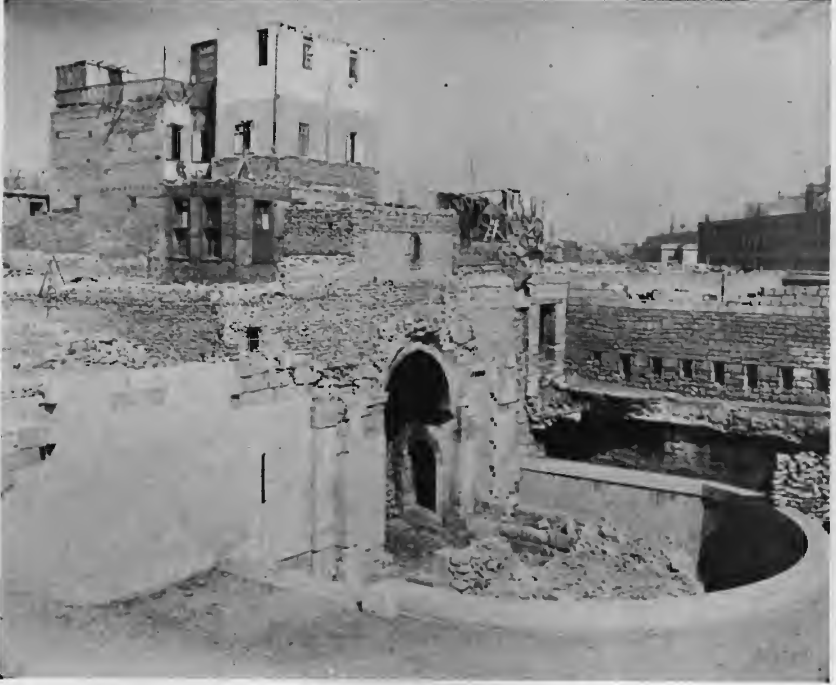
شكل ٦

باب القرافة بعد عمل خندق حوله

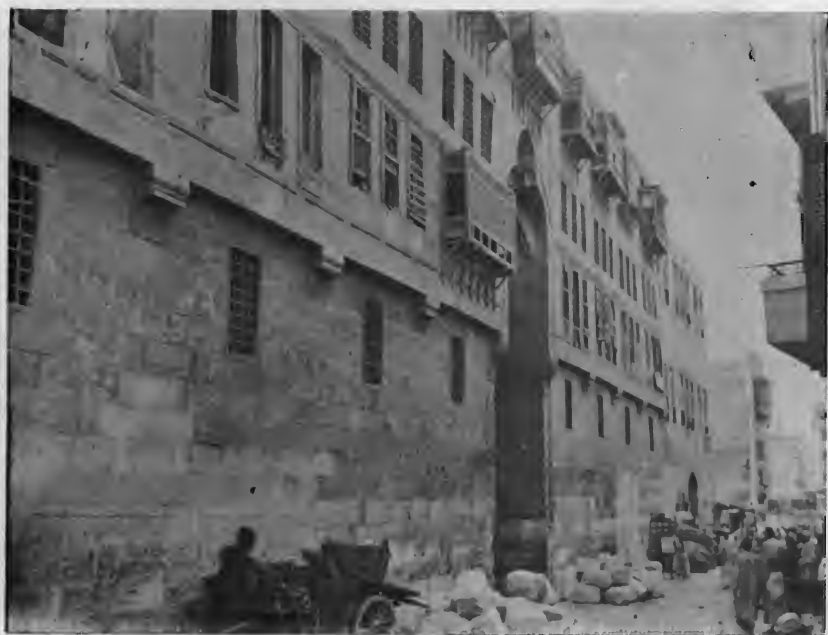
شكل ٧

واجهة وكالة الغورى

وواجهة هذه الوكالة على جانب عظيم من الروعة وجمال الفن فمدخلها يتوجه عقد ذو مقرنصات غاية فى الدقة والابداع وتتحلى الواجهة بشبابيك من الخطر الدقيق ومشربيات جميلة التنسيق .

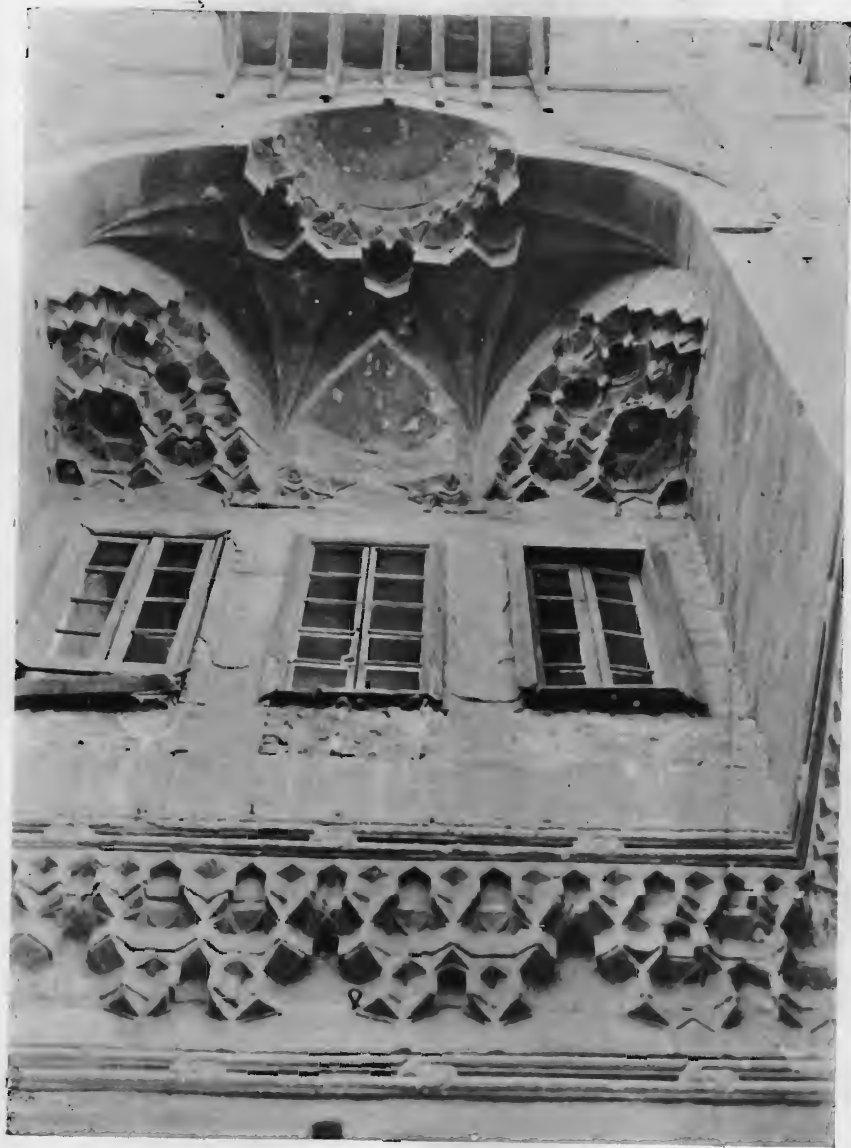
شكل ٨

مدخل الوكالة

يقع المدخل الرئيسى لهذه الوكالة فى منتصف الواجهة وهو مستطيل الشكل يؤدى الى فناء فسيح مكشوف تحيط به حواصل عديدة يفصلها عنه أروقة فى الجهات القبلىة والشرقىة والغربىة . وتعلو هذه الحواصل مخازن يصعد اليها بسلم بالجهة البحرىة الشرقىة للفناء يؤدى الى طرقات تعلو الأروقة السفلىة . أما البيوت العلوىة فلها مدخل خاص بالنهاىة الشرقىة للواجهة يصعد اليها بسلم يؤدى الى ردهة يتفرع منها طرقات بها مداخل البيوت العديده . وكل بيت منها يتكون من دورين ودور مسروق تتصل ببعضها بسلم من الداخل . وهذا النظام لحد ما مشابه لنظام تخطيط الفيلات الحديثة . ويتكون الدور الأول لكل بيت من مدخل صغير يؤدى الى صالة صغيرة بها السلم الصاعد الى الدور العلوى ويجاورها مرحاض وتتصل هذه الصالة بقاعة تشرف على الشارع فى البيوت التى تقع على الواجهة وعلى الفناء فى البيوت الداخلىة وارتفاع هذه القاعة بارتفاع الدور الأول والدور المسروق أما الدور العلوى فيتكون من غرفتين ومرحاض .

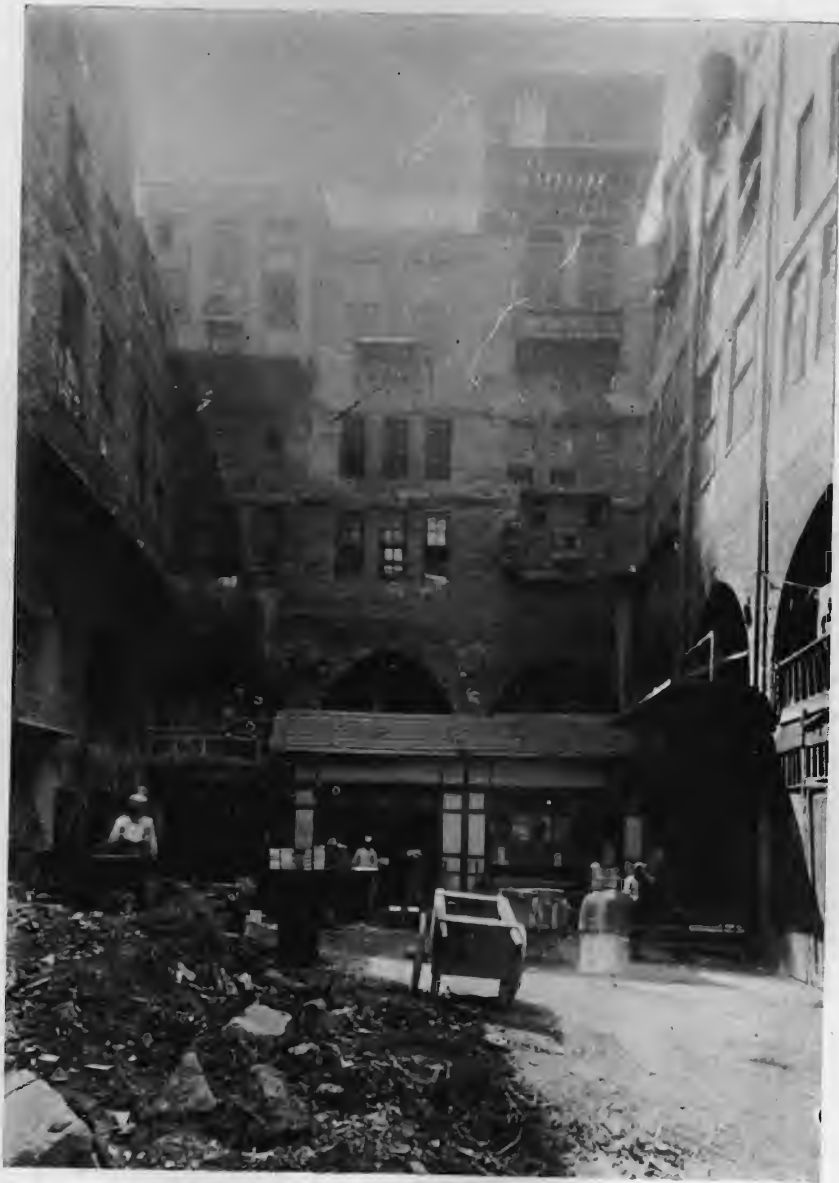
شكل ٩

منظر فناء الوكالة قبل الإصلاح

وقد قامت ادارة حفظ الآثار العربىة من حوالى ثمان سنوات باخلاء هذه الوكالة من سكانها وأخذت فى صلب الأجزاء المتداعىة منها ووضعت برنامجا لاصلاح هذه الوكالة على سنوات متتالىة لاعادتها للحالة التى

كانت عليها. وقد تم في خلال هذه المدة إعادة بناء معظم حواصلها والبيوت العلوية بها ولا تزال أعمال الترميم جارية وسيتم قريبا العمل بها لتكون نموذجاً كاملاً لوكالات عصر المماليك . ونظرة الى الصور الفوتوغرافية التي أخذت لهذه الوكالة قبل الإصلاح وما هي عليه الآن بعده لتشعر بما بذل في إصلاح هذه الوكالة واعادتها الى رونقها الأصلي .

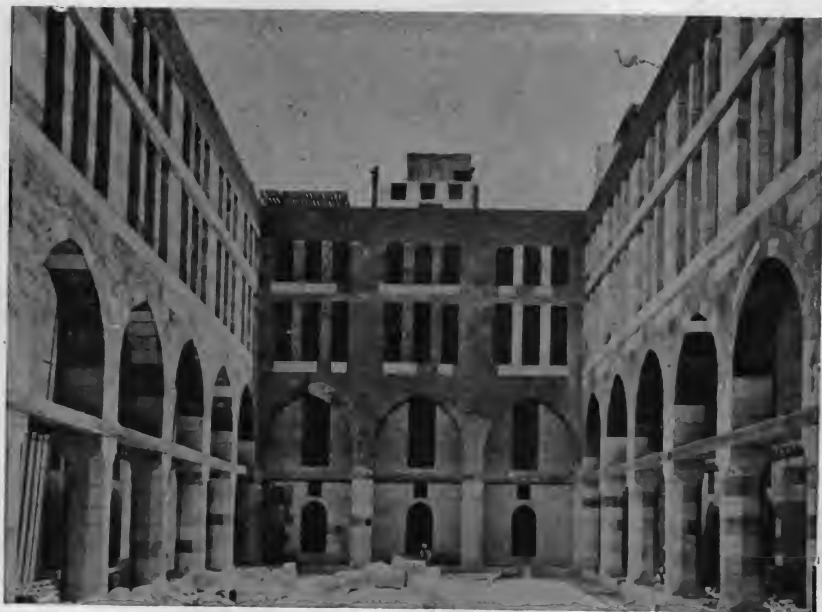
شكل ١٠

منظر فناء الوكالة أثناء الإصلاح
